Objekts: Kalnamuižas siltumnīcas

Pasūtītājs: Smiltenes novada pašvaldība  
reģ. Nr. 90009067337

# KALNAMUIŽAS SILTUMNĪCU REKONSTRUKCIJA

**ARHITEKTONISKI MĀKSLINIECISKĀ IZPĒTE  
UN ARHEOLOGISKĀ UZRAUDZĪBA**

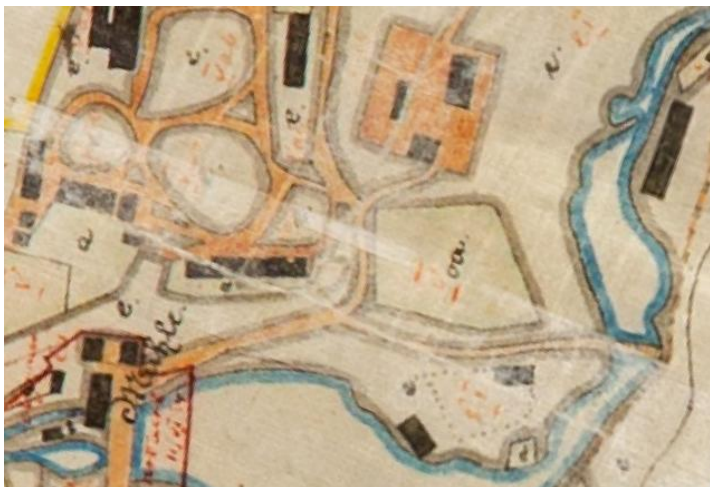
2. att. Smiltenes muižas (Kalnamuižas)  
1867. gada plāna fragments

**1867. gadā** izgatavotajā Smiltenes muižas (Kalnamuižas) plānā (2. att.) uz dienvidiem no Smiltenes pilsdrupām attēlotais zemes gabals (~0,5 ha), kas atbilst vēlākajai Kalnamuižas dārzniecības teritorijai, nav apbūvēts. To ietver valnis, grāvis vai dzīvžogs.

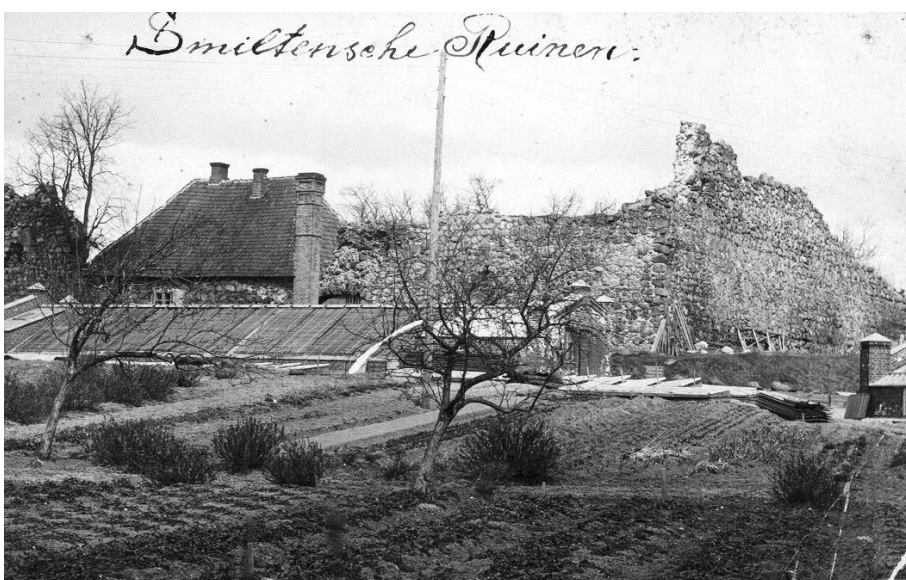
4. att. Kalnamuižas dārzniecība skatā no dienvidiem. Ap 1910. g.

Siltumnīcas stikloto jumtu sedz žālūzijas. Redzams, ka siltumnīcas telpas bijis nepieciešams noēnot arī pavasarī. Siltumnīcas DR un DA pusē izvietotas lecektis. Fotoattēla priekšplānā – zemeņu stādījumi un divas ābeles.

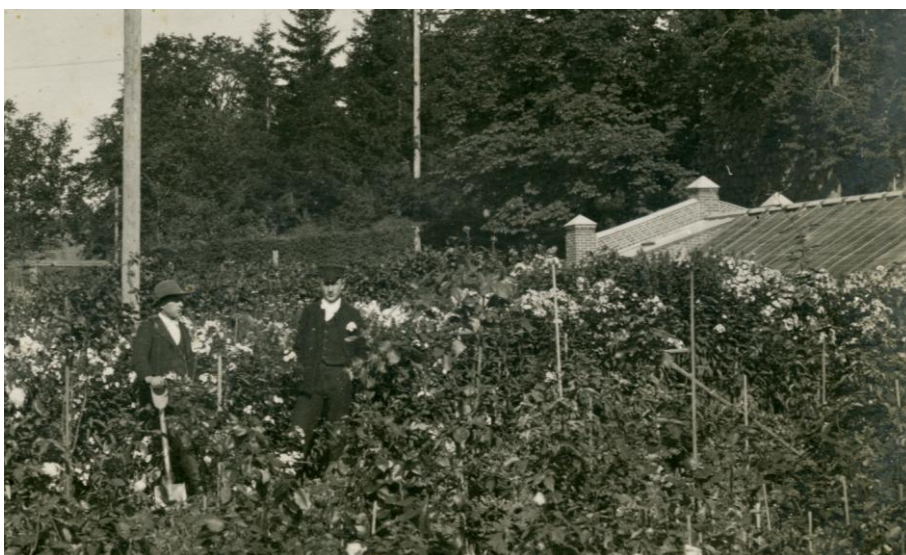
5. att. Z siltumnīcas ZR daļa  
skatā no dienvidiem.

Siltumnīcas stikloto jumtu klāj  
žalūzijas, kas izgatavotas no  
koka līstēm. Tās izmantotas ne  
vien pavasarī (4. att.), bet arī  
vasarā. Priekšplānā – flokšu  
stādījumi.

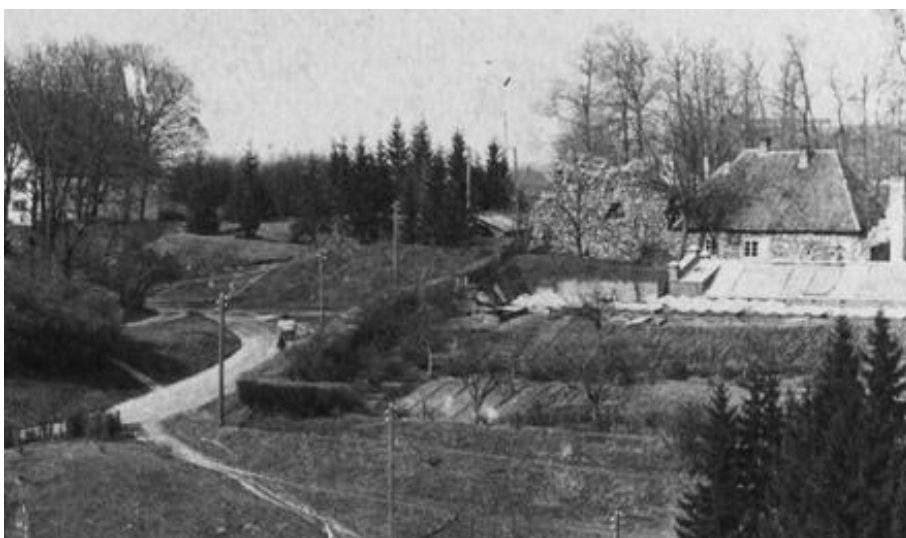
6. att. Dārzniecība skatā no  
dienvidiem. Ap 1915. g.

Z siltumnīcas dienvidu sienā ik  
pēc ~2 m izveidoti ventilācijas  
atvērumi. Dārzniecības teritoriju  
rietumu pusē ietver uz zemes  
vaļņa veidots dzīvžogs. Lecētkis  
izvietotas ne vien gar Z  
siltumnīcas dienvidu sienu, bet  
arī teritorijas dienvidu daļā.

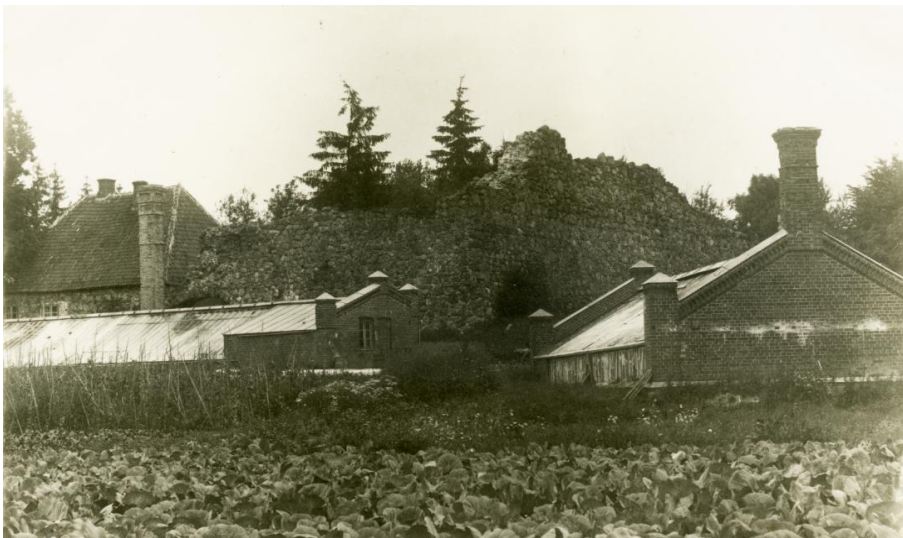
8. att. Z un A siltumnīcas skatā no dienvidiem. 1914. g.

A siltumnīcai vēl ir stiklots jumts un garensienu augšējā daļa. Abas ventilācijas lūciņas D sienā nosegtas ar koka (?) aizbāžņiem. Horizontālā joslā starp abām atverēm uz ķieģeļu mūrējuma izsāļojumi. Attēla priekšplānā – kāpostu lauks.

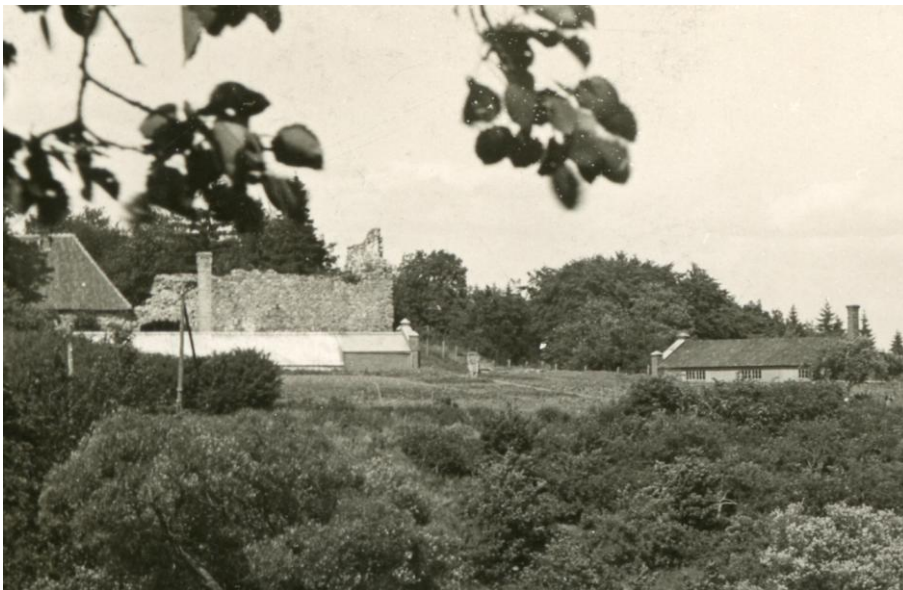
9. att. Skats uz siltumnīcām no dienvidiem. 20. gs. 20. gadi

A siltumnīcas jumts nosegts ar gaismu necaurlaidīgu materiālu, iespējams, eternīta jeb mākslīgā šīfera loksne, lai gan zināms, ka Smiltēnē pirmā ēka šādu jumta segumu esot ieguvusi tikai 1937. gadā (Smiltēnes Ziņas, 23.04.1937). Siltumnīcas ēka tolaik nav izmantota sākotnējai funkcijai.

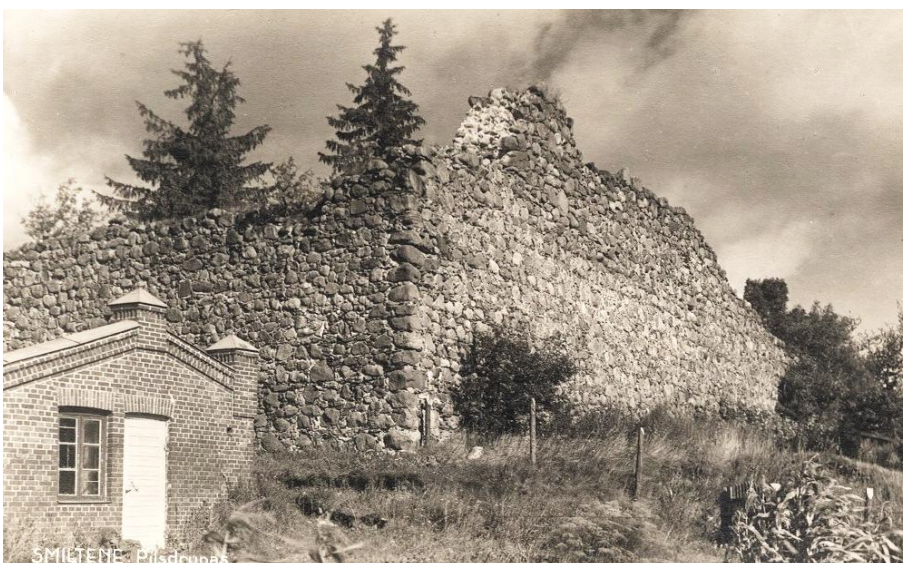
10. att. Z siltumnīcas DA gala siena. 20. gs. 20. gadi.

Sešu rūšu groplogs ar vidus statni. Durvju vērtnei ārpusē horizontālu dēļu apšuvums. Pie pilsdrupu DA stūra sākas no apaļkokiem izgatavotu sētas stabu rinda. Pie stabiem, šķiet, stiprinātas dzelonstieples.

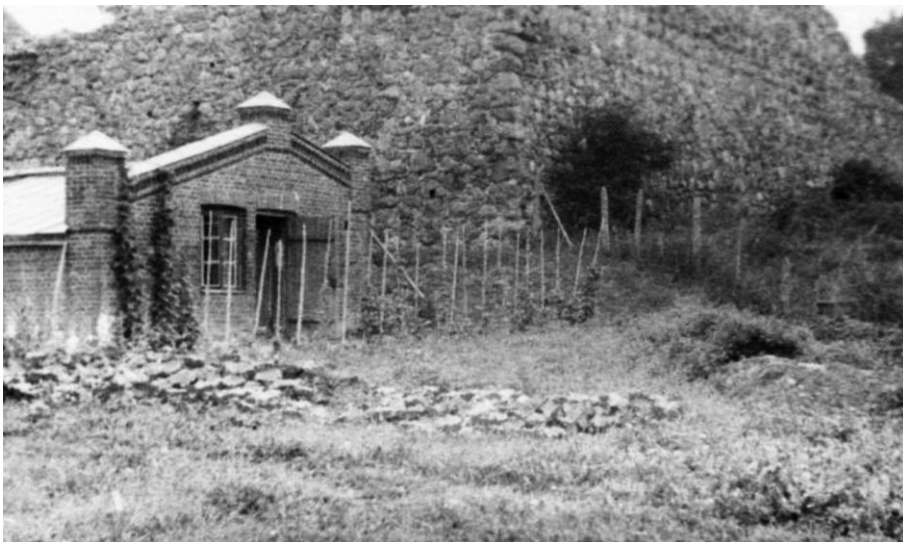
11. att. Z siltumnīcas DA gala siena. 20. gs. 20. gadi

Ēkai dēļu durvis ar šķērsdzītniem un horizontālu dēļu apšuvumu (skat. 10. att.), iekārtas lentveida kāšu virās. Pie ieejas siltumnīcā tiek audzēti vītenaugi un ķirbji.

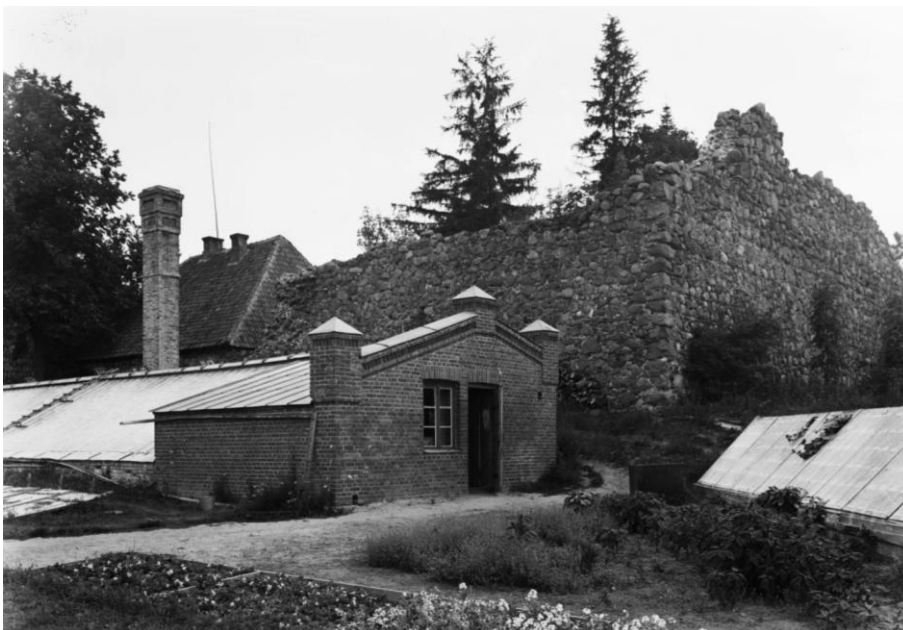
12. att. Z siltumnīca skatā no dienvidiem. 20. gs. 30. gadi

Siltumnīcas ēkas stiklotās daļas korē (starp kores nosegiem) redzamas ik pēc ~1 m iebūvētas dzelzs cilpas žalūziju (4. un 5. att.) stiprināšanai. Veikti dārzniecības teritorijas labiekārtošanas darbi, t. sk. ierīkoti grantēti celiņi un uzbūvēta neliela siltumnīca ar stāvu divslīpju jumtu.

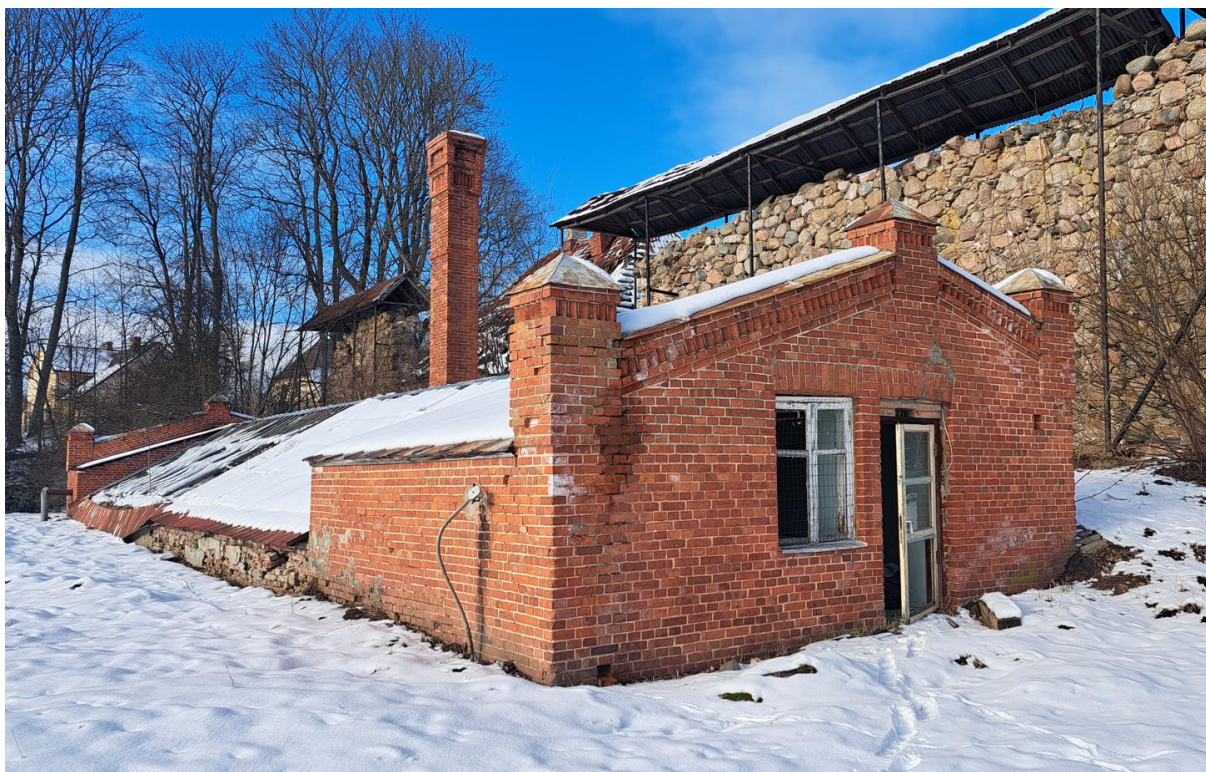
16. att. Z siltumnīca skatā no DA

Pret pilsdrupām vērsta ēkas ZA siena (ārpusē daļēji apbērtā ar grunti) mūrēta no plēstiem granīta akmeņiem, kas ķīlēti ar granīta šķembām. Sienas augšējā daļa (~35 cm) mūrēta no ķieģeļiem. Sienas vidusposmā ķieģeļu mūrējums zudis; tas 20. gs. otrajā pusē aizstāts ar cementa betonējumu. Ēkas pārējās sienas mūrētas no sarkaniem dedzinātiem māla pilnķieģeļiem (~25 x 12 x 6 cm) kaļķa javā. Iekšsienu plaknes apmūrētas ar ķieģeļiem. Starp ārējo un iekšējo mūrējumu atstāta gaisa sprauga (skat. sadaļu "Plānojums").

Siltumnīcas daļā jumta spāru (12 x 5 cm) 12 pāru apakšdaļa balstīta tieši uz mūra sienas (bez mūrlatas), savukārt augšdaļa – uz kores koptura (~20 x 15 cm). Gala sienās ielaisto kopturi katras siltumnīcas telpas vidusdaļā balsta statnis (12 x 12 cm), kas pastiprināts ar atgāžņiem (12 x 12 cm). No priedes izgatavotais kores kopturis, kura šķautnes veidotas ar ~2 cm platu faseti, saglabājies no sākotnējās pārseguma konstrukcijas. Pārējie konstrukcijas elementi saistāmi ar 20. gs. otro pusi un 21. gs. sākumu. Mūrētajos ēkas gala apjomos jumta konstrukcija objekta apsekošanas laikā nav pieejama (apšūta ar dēļiem un ģipškartonu).

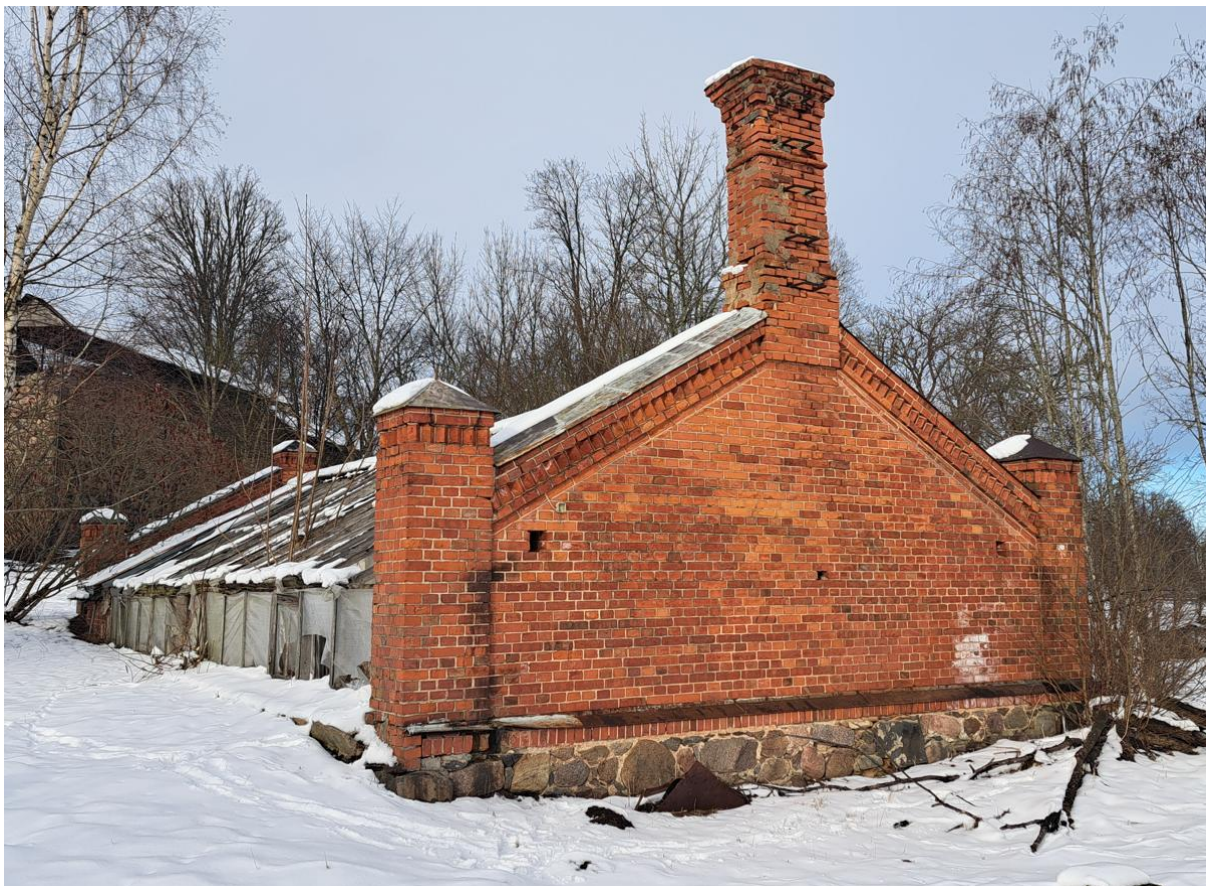
17. att. A siltumnīca skatā no DR

Siltumnīcas ēkas sienas mūrētas no sarkaniem dedzinātiem māla ķieģeļiem (~25 x 12 x 6 cm). D daļas cokols mūrēts no plēstiem granīta akmeņiem, kas ķīlēti ar granīta šķembām. No granīta akmeņiem veidota arī siltumnīcas pamatu daļa (skat. sadaļu "Arheoloģiskā uzraudzība"). Sienu mūrēšanai izmantota kaļķu java.

Siltumnīcas daļā izbūvēta tāda pati jumta konstrukcija kā Z siltumnīcā (skat. iepriekš). Kores kopturis balsta statnis, atgāžņi saglabājušies no sākotnējās jumta konstrukcijas. Tie izgatavoti no zāgētiem priedes koka šķautņiem (~18 x 18 cm). Oriģinālkonstrukcijas elementi ir zāgēti; šķautnes veidotas ar ~2 cm platu faseti. Dekoratīvais šķautnes noslīpinājums nav veidots detaļu savienojumu vietās (~20–40 cm gari posmi). Elementi savstarpēji savienoti ar slēpto raģi. Uz jumta konstrukcijas elementiem balsinājuma paliekas. Kores koptura D gals balstīts uz mūrēta izvirzījuma – konsoles. Šāds risinājums, acīmredzot, ieviests, jo aiz sienas priekšplaknes mūrējuma atrodas dūmeņa kanāls. ~16 metrus garais kopturis izgatavots no diviem posmiem, kas savstarpēji savienoti ar slīpu robainu saduru.

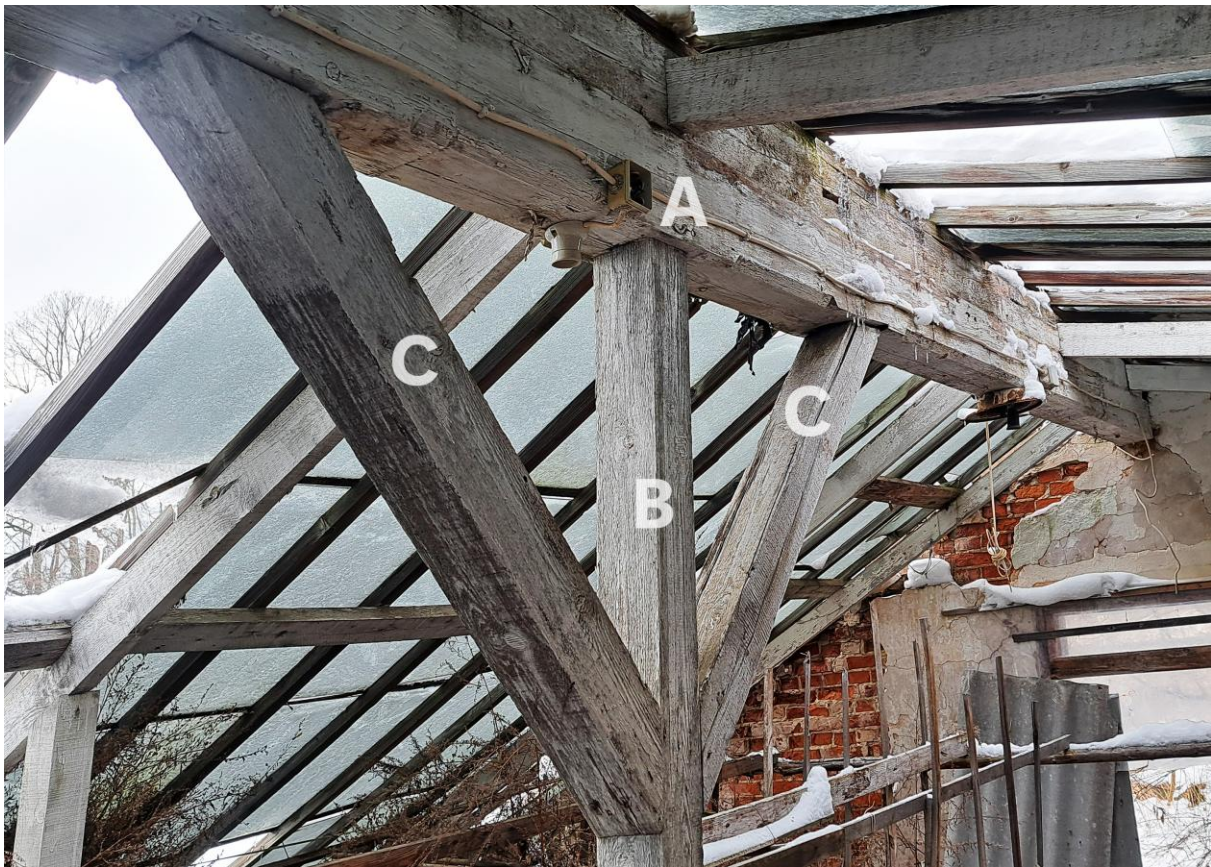
18. att. Jumta konstrukcija Z siltumnīcas DA daļā. Saglabāties sākotnējais kores kopturis (A). Tā apakšējās šķautnes ar dekoratīvu faseti. Balsta statnis (B) un atgāžņi (C) nomainīti 20. gs. otrajā pusē.

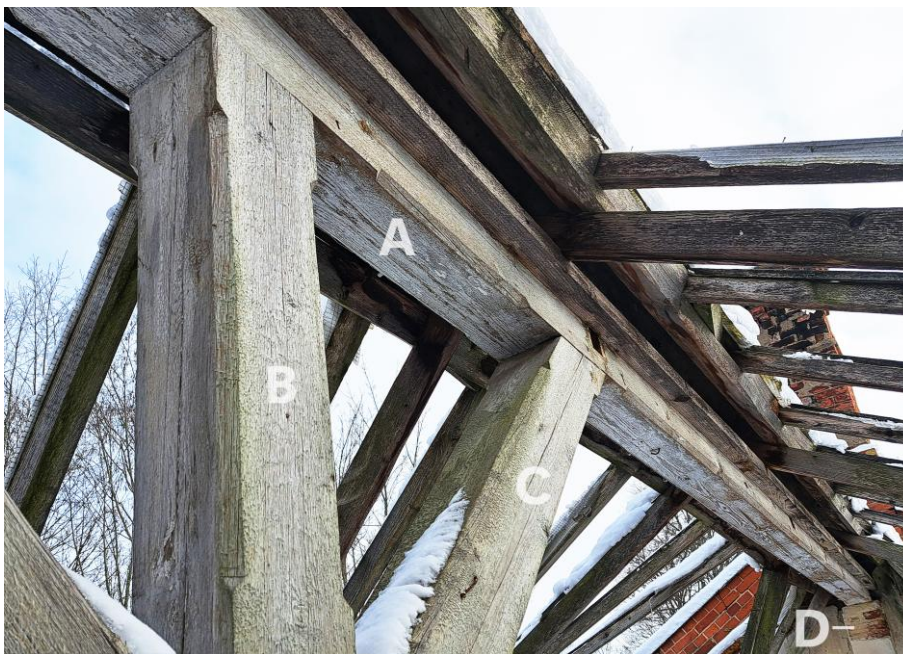
19. att. A siltumnīcas jumta konstrukcija. Kores kopturis (A), balsta statnis (B) un atgāžņi (C) saglabājušies no sākotnējās jumta konstrukcijas. No ķieģeļiem mūrēta konsole (D) – kores koptura D gala balsts dūmeņa zonā.

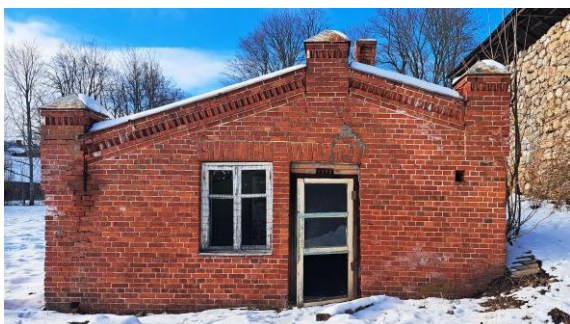
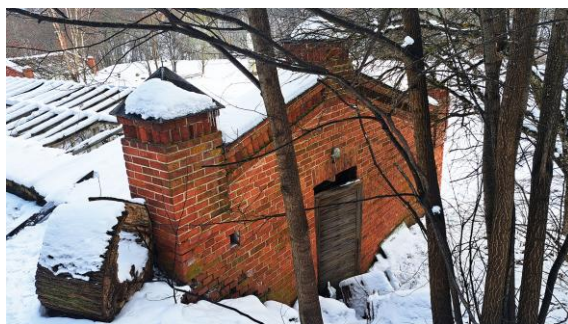
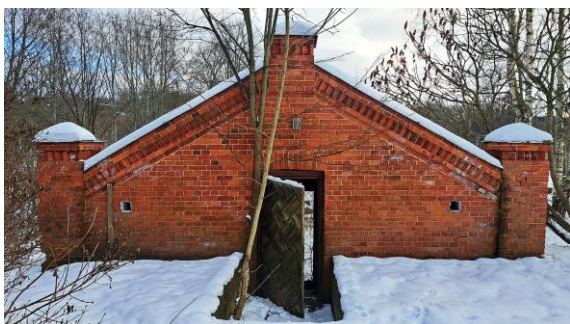
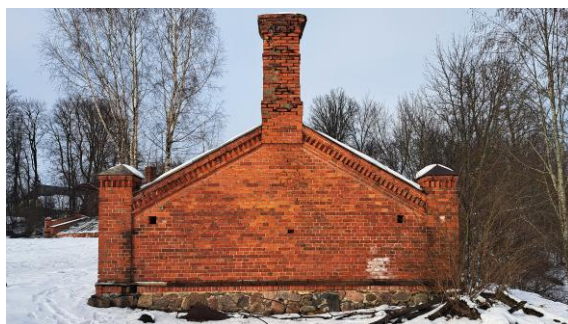
Abu ēku fasādes veido neapmests ķieģeļu mūris. Mūrējums veidots t. s. krusta sējumā (viena kārtā mūrēta laideniski, nākamā – galeniski). Konstatējams, ka mūrējums bijis krāsots sarkanā krāsā. Mūra šuves nosegtas ar kaļķu javas valnīti (24. att.). Būtiska siltumnīcu fasādes detaļa ir dekoratīvie tornīši, kuru lēzenās, piramidālās smailes paceļas virs ēkas pamatapjoma. Fasādi bagātina arī jumta dzega, kuru veido no sienas plaknes nedaudz izvirzītu galenieku kārtā, virs tās ar šķautni pavērstu, vertikāli iestrādātu pusķieģeļu kārtā un noslēgumā – viena galeniski un viena laideniski likta ķieģeļu kārtā. Identiska dzega veidota arī dekoratīvajiem tornīšiem.

Abu ēku gala sienās izveidoti kvadrātveida atvērumi – ventilācijas lūčiņas (~16 x 14 cm). Z siltumnīcas gala sienu DR daļā tās atrodas ~5 cm augstumā no pašreizējā zemes līmeņa; ZR daļā tās izbūvētas ~1,8 metru augstumā. A siltumnīcai Z gala sienā lūčiņas atrodas ~80 cm augstumā no pašreizējā zemes līmeņa, bet D sienā ~1,8 metru augstumā.

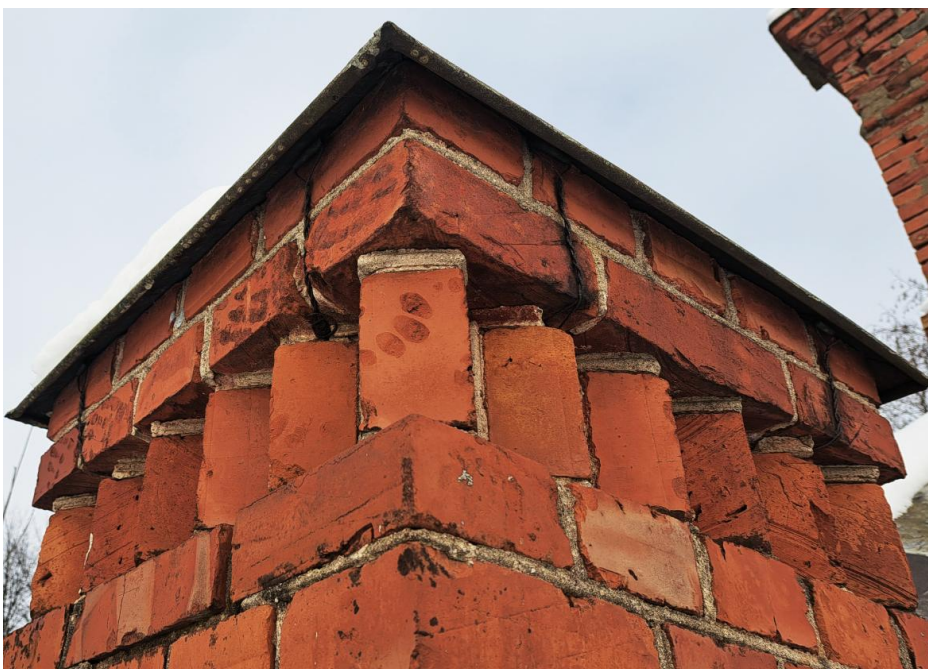
Uz vairāku ķieģeļu virsmas konstatējami dziļi strīķēšanas švīkājumi un izteiksmīgi cilvēka pirkstu iespaidumi (25. att.).

*25. att. A siltumnīca, D sienas stūra tornītis.*  
 Ķieģeļi ar cilvēka pirkstu iespaidumiem.  
 Skārda jumtiņš pie mūra stiprināts ar metāla stieplēm.

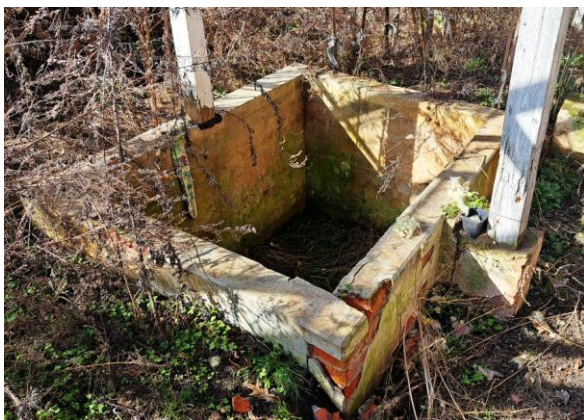
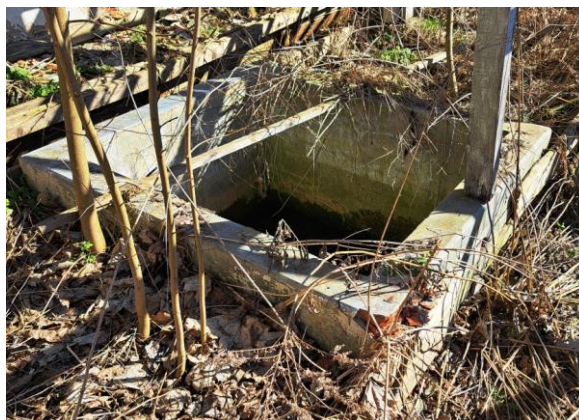
Abās Z siltumnīcas telpās no ķieģeļiem ( $\sim 25 \times 12 \times 6$  cm), kas apmesti ar portlandcimenta javu, izgatavots ūdens rezervuārs. Izmantotie materiāli un rūpīgais izpildījums abu rezervuāru izcelsmi ļauj saistīt ar siltumnīcu pastāvēšanas sākumposmu.

27. att. Ūdens rezervuāri Z siltumnīcā. Pa kreisi – siltumnīcas DA daļā, pa labi – ZR daļā

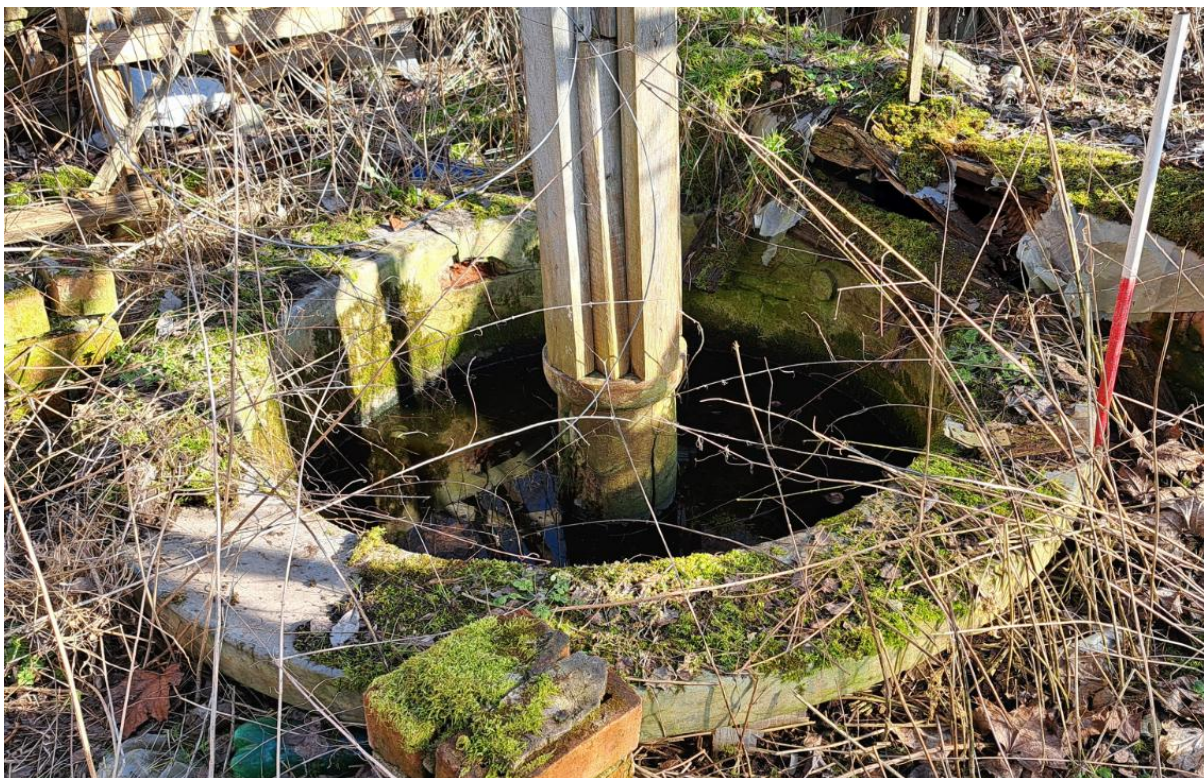
Telpas centrā izbūvēts plānā apaļš ūdens rezervuārs (28. att.). Reservuāra vidū novietots kores koptura balsta statnis. Lai no ūdens pasargātu statņa apakšdaļu, zem tā iebūvēts notekūdens keramikas caurules posms. Caurule pildīta ar kaļķu javu un ķieģeļu lauskām. Kvalitatīvi izbūvētais rezervuārs un no caurules izgatavotais statņa pamats datējami ar 20. gs. pirmo ceturksni.

28. att. Ūdens rezervuārs A siltumnīcā. Koka statņa balsts – keramikas caurule

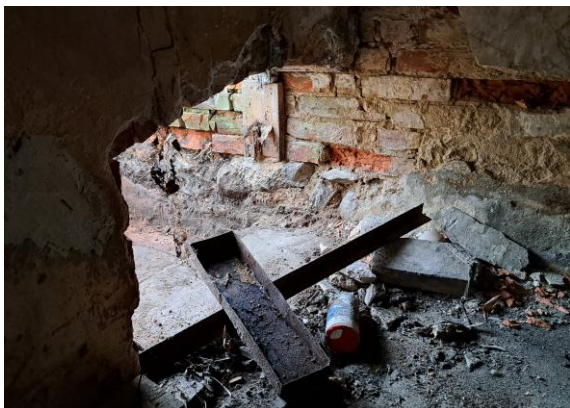
Apsekojot virs zemes esošās konstrukcijas, starpsienās, kas atdala siltumnīcu stikloto daļu no piebūves, konstatējamas kādreizējo apkures krāšņu vietas (Z siltumnīcā – četras, A siltumnīcā – divas). Krāsns platums nav pārsniedzis ~90 cm. Sienā izveidotajiem atvērumiem bijusi segmentveida pārsedze (29. un 30. att.).

29. att. Z siltumnīca, krāsns vieta siltumnīcas telpas rietumu stūrī (skatā no kurtuves telpas). Augstums no 20. gs. otrajā pusē izbūvētās betona grīdas līdz atvēruma pārsedzei (vidusdaļā) – 60 cm

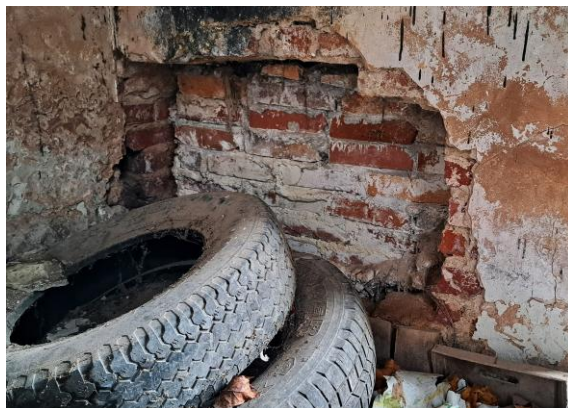
30. att. Z siltumnīca, krāsns vieta siltumnīcas telpas ziemeļu stūrī (skatā no kurtuves telpas). Aizmūrējuma ķieģeļi (25 x 6 cm) likti treknā cementa javā. Atvēruma augstums ~90 cm, platums ~90 cm

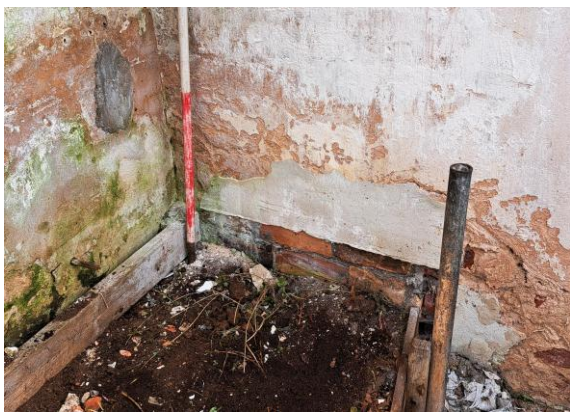
31. att. Z siltumnīca, krāsns vieta siltumnīcas telpas austrumu stūrī (skatā no siltumnīcas stiklotās daļas)

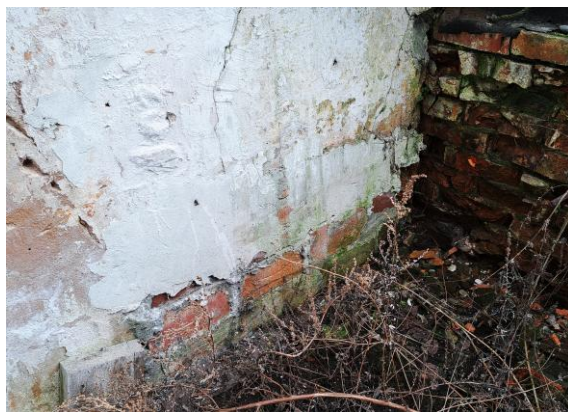
32. att. Z siltumnīca, krāsns vieta siltumnīcas telpas dienvidu stūrī (skatā no siltumnīcas stiklotās daļas)

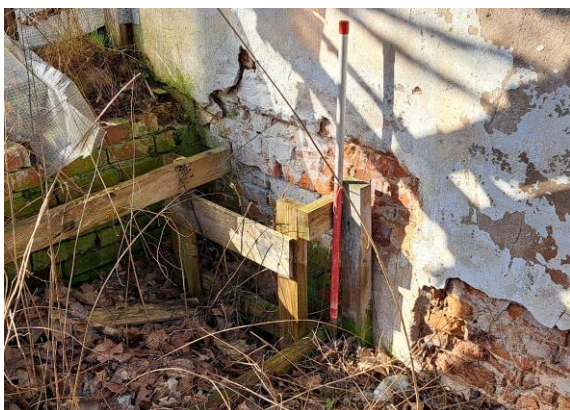
33. att. A siltumnīca, krāsns vieta siltumnīcas telpas ziemeļrietumu stūrī (skatā no ēkas stiklotās daļas)

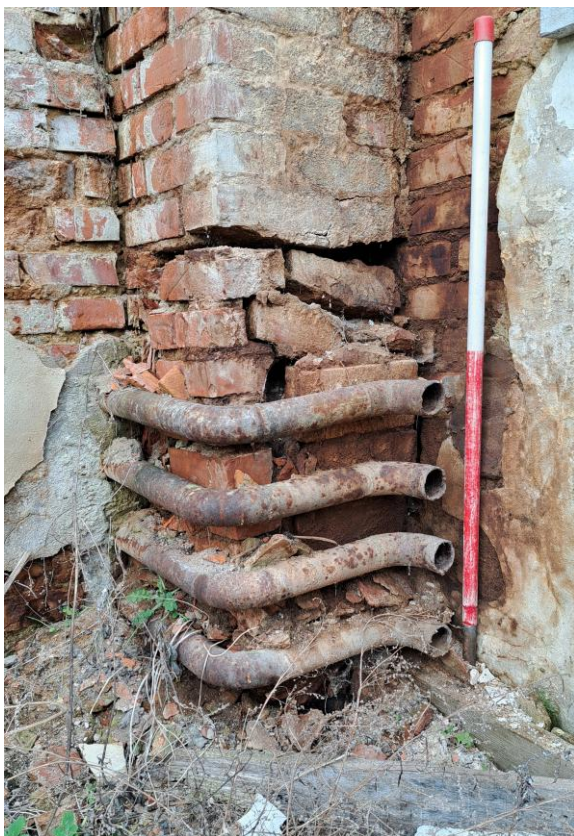
35. att. 20. gs. otrās puses centrālapkures cauruļu fragmenti pie Z siltumnīcas dūmeņa

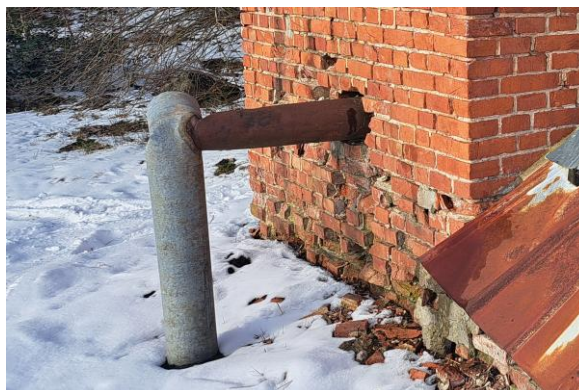
36. att. Z siltumnīca. Daļēji demontēts skārda dūmenis

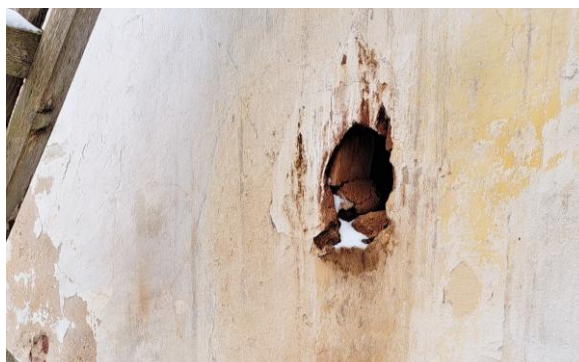
A siltumnīcā sākotnējā apkures sistēma aizstāta ar apkures ierīci ēkas stiklotās daļas dienvidu galā. Par to liecina apaļš izlauzums dūmeņa sienā, apkures ķermeņa pieslēgšanai.

37. att. A siltumnīcas DA sienā sekundāri izveidots atvērums apkures ierīces pieslēgšanai dūmenim

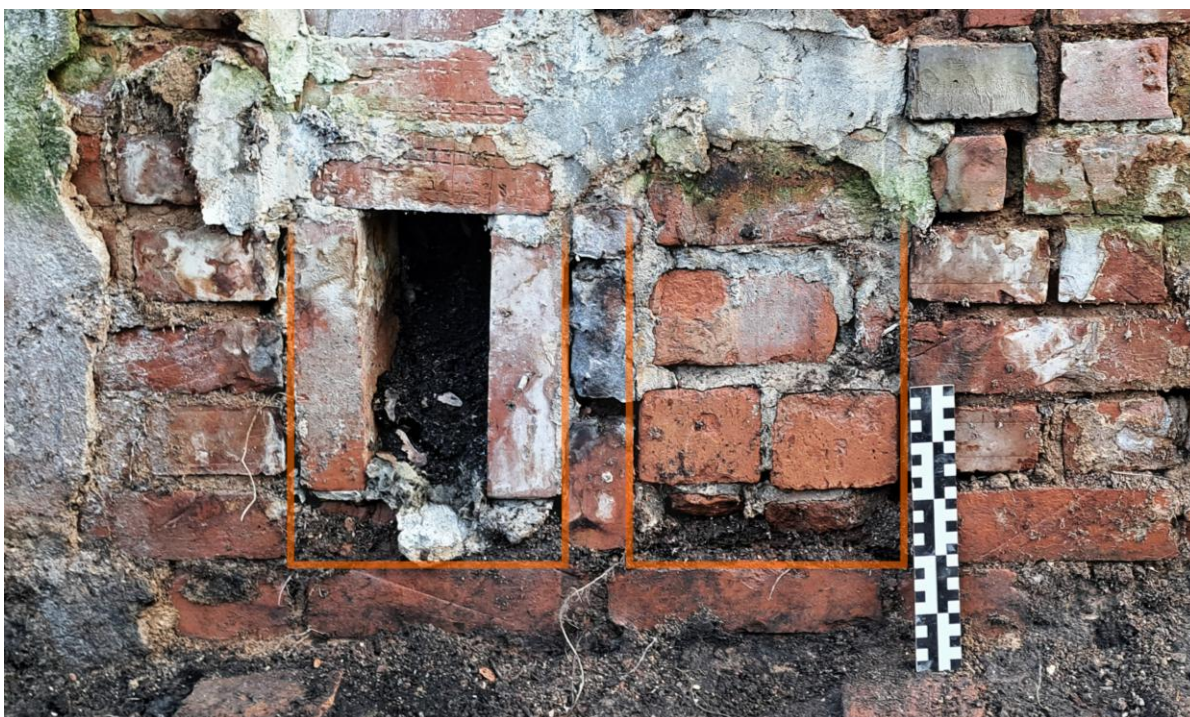
A siltumnīcas dūmeņa zemjumta daļa integrēta ēkas D sienas mūrējumā. Skursteņa galva veidota kā dekoratīvs siltumnīcas D fasādi vainagojošs akcents. Trīs metrus augstā dūmeņa galva mūrēta no sarkaniem, dedzinātiem ķieģeļiem; kaļķu javas šuves nogludinātas līdz ar ķieģeļu virsmu. Dūmeņa galvas bāze veidota nedaudz platāka nekā tās pamatkorpus. Tā vidusdaļā no divām profilētu ķieģeļu kārtām izveidota starpdzega. Dūmeņa augšdaļā – no četrām regulāras formas ķieģeļu kārtām un vienas profilķieģeļu kārtas veidota dzega. Telpas pusē pie dūmeņa pakājes sienā izveidoti atvērumi apkures kanālu pieslēgšanai (38. att.).

38. att. A siltumnīca, D siena (skatā no telpas). Aizmūrētas pieslēguma vietas dūmenim. Atvērumu izmērs ir pārāk liels, lai to funkciju saistītu ar dūmvada tīrīšanu. Visticamāk, atvērumiem bijuši pieslēgti apkures kanāli.

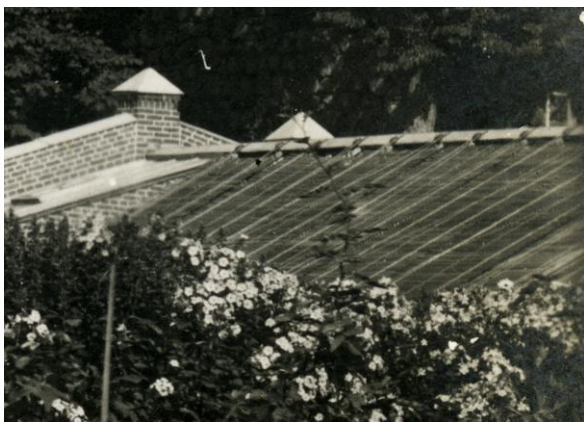
39. att. Z siltumnīcas stikloto jumtu sedz rullo žalūzijas. Fragments no 20. gs. otrajā desmitgadē uzņemta foto.

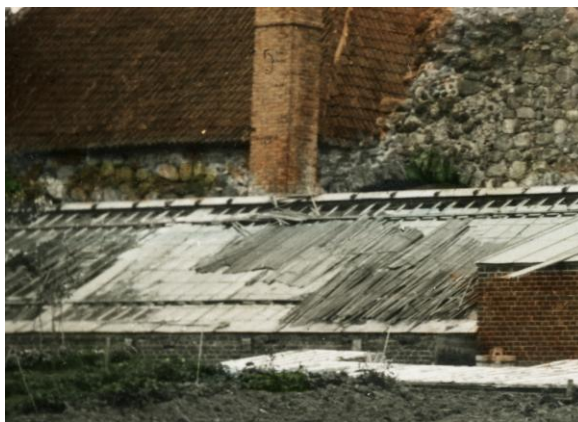
40. att. Uz jumta izklātas bojāto žalūziju atliekas. Ap 1920. gadu uzņemtas fotogrāfijas fragments.

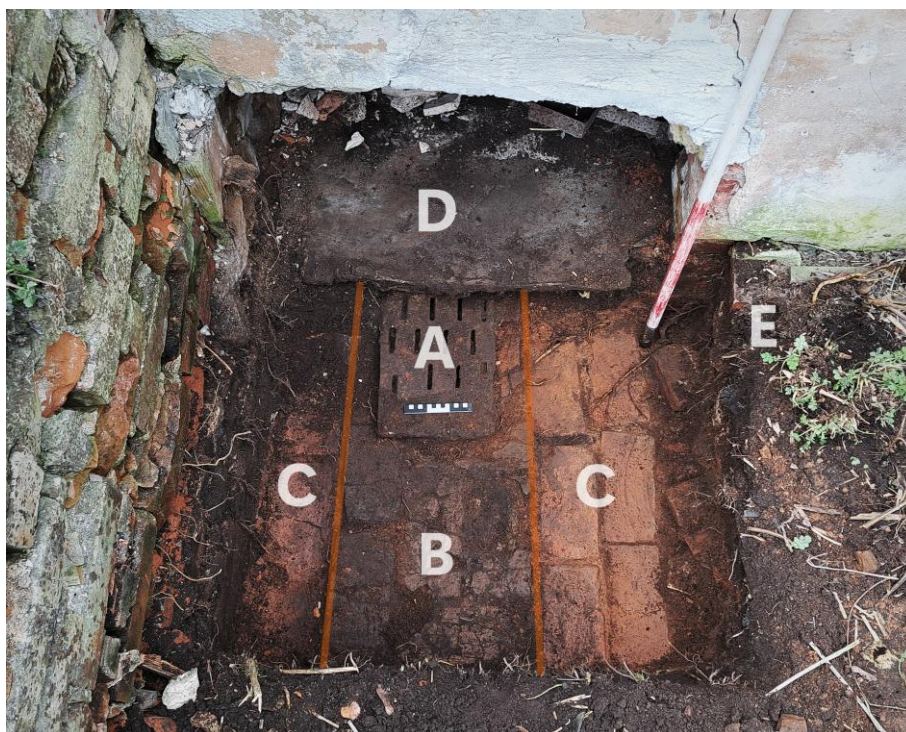
42. att. Šurfs Z1.

Atsegts krāsns kurtuves grīdas fragments un horizontāla dūmkanāla sākumposms. Kurtuves daļā – no čuguna izgatavota kurtuves reste jeb ārdi (42. att.: A). ~1,5 cm biezās plāksnes platums ~25 cm, garums – vismaz 50 cm (kopējo garumu nav iespējams noteikt, jo plāksnes daļu nosedz 20. gs. otrajā pusē izveidota kurtuves telpas grīdas betonējuma kārtā). Ārdus un dūmkanāla grīdu (42. att.: B) sedz ~2 cm bieza pelnu kārtā. Kurtuves un dūmkanāla grīda veidota no sarkana māla ķieģeļiem (~25 x 12 x 6 cm) māla javā. Ķieģeļi augstas temperatūras ietekmē sašķēlušies. ~40 cm platās kurtuves/dūmkanāla malās – sānu sienu mūrējums, ko veido divas ķieģeļu (laidņu) rindas (42. att.: C). Arī kurtuves/dūmkanāla sānu sienas mūrētas no sarkaniem māla ķieģeļiem (~25 x 12 x 6 cm). Saglabājušos ķieģeļu kārtu nosedz māla java. Virs tās liktās ķieģeļu kārtas demontētas. DR pusē kanāla siena bloķēta pret siltumnīcas garensienu; aiz otras kanāla sienas – 12 cm bieza ķieģeļu sieniņa (42. att.: E), kas mūrēta ar kaļķa javu.

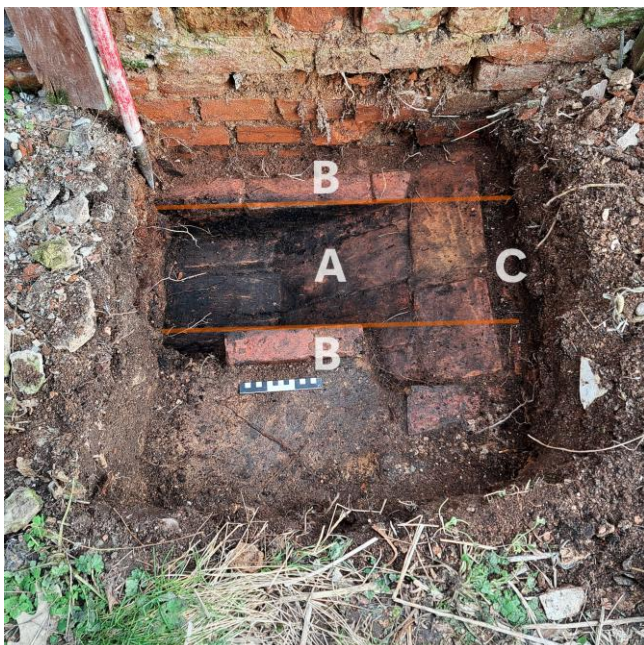
43. att. Šurfs Z2.

Atseguma vieta izvēlēta, lai pārbaudītu, kā bijusi risināta dūmkanāla izbūve gar starpsienā esošo ailu. Noskaidrojās, ka šajā posmā dūmkanāls iedziļināts zem durvju ailas D104Z sliekšņa līmeņa. Dūmkanāla augstums no kanāla grīdas (43. att.: A) līdz tā virsplaknei durvju zonā nevarēja būt lielāks par 42 cm, jo tad tas izvirzītos virs durvju sliekšņa līmeņa. Visticamāk, kanāla atvēruma augstums atbilda divu uz "kantes" liktu ķieģeļu augstumam, respektīvi, ~25 cm. Kanāla platums pazeminātajā daļā ~25 cm. Dūmkanāla grīdas augšējo un apakšējo līmeni savieno slīpi (~25° leņķī) guldīti ķieģeļi. Dūmkanāls izbūvēts no sarkaniem māla ķieģeļiem (~25 x 12 x 6 cm) māla javā. Atsegtajā posmā kanāla sānu sienas veidotas viena uz "kantes" likta ķieģeļa biezumā (43. att.: B). Kanāla DA sieniņa bloķēta pie ēkas starpsienas mūrējuma; aiz pretējās puses sieniņas – būvgruži ar samērā lielu sairušas kaļķu javas īpatsvaru. Kanāla iekšējo plakni veidojošo ķieģeļu virsmas klāj sodrēji; kanāla pildījumu veido sodrēji.

C – dūmkanāla grīda (pirms iedziļinājuma).

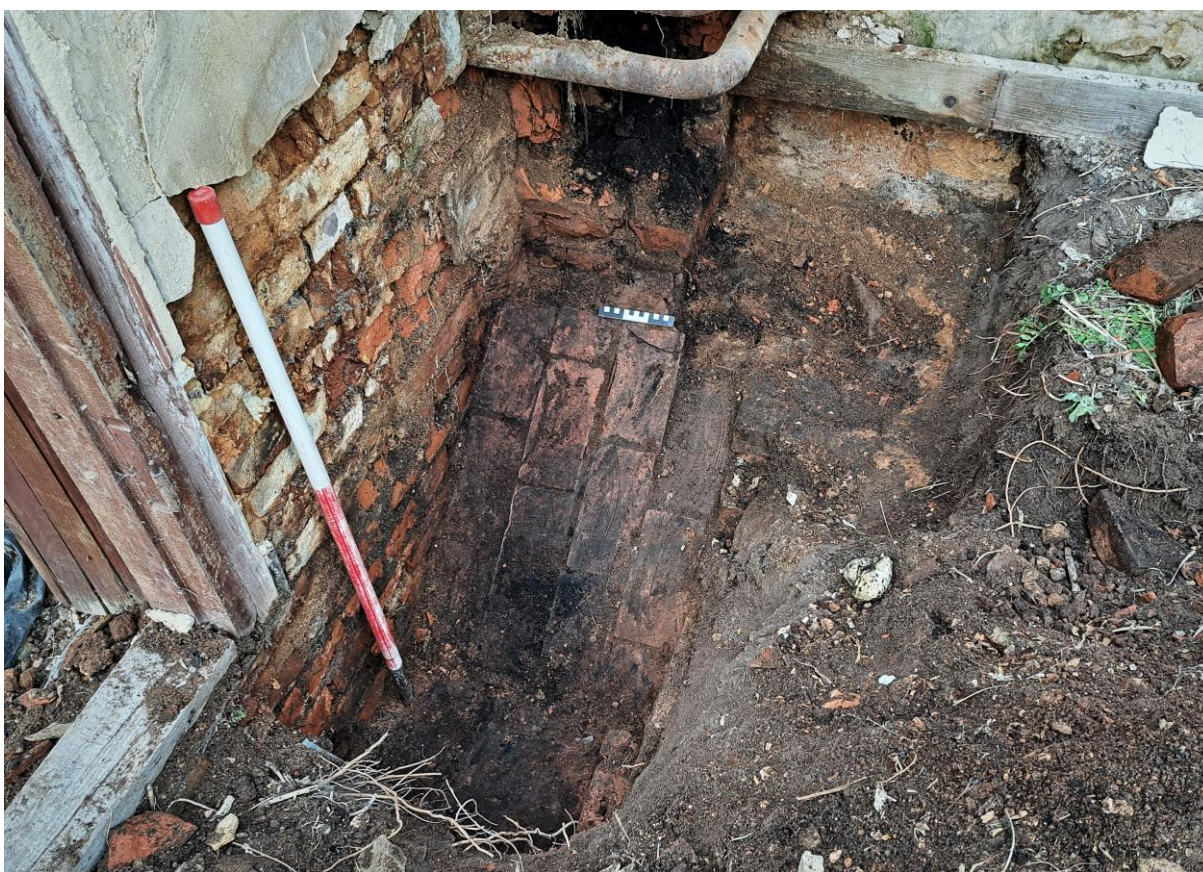
Izrakumu laikā atsegts zem durvju ailas D104Z sliekšņa līmeņa izbūvētā dūmkanāla fragments un  $\sim 30^\circ$  slīps kanāla posms līdz pieslēgumam dūmenim. Saglabājies kanāla grīdas mūrējums, kas veidots no sarkaniem māla ķieģeļiem ( $\sim 25 \times 12 \times 6$ ) māla javā. Kanāla sānu sienīņas veidojušais mūrējums zudis. Kanāla grīdas līmenis ir par 44 cm zemāk par durvju ailas sliekšni, līdz ar to bijis pietiekami daudz vietas, lai zem durvīm izbūvētu kanālu ar  $\sim 25$  cm augstu dūmeju, kas pārsegta ar divām vai trim plakaniski liktām ķieģeļu kārtām. Kanāla pieslēgums dūmenim nav konstatēts, jo dūmeņa apakšdaļas mūrējums ir pilnībā sairis. Dūmkanāla paliekas gar ZA sienu netika konstatētas. Šajā zonā zem tumšas melnzemes kārtas atsedzās izteikts būvgružu slānis, kas, acīmredzot, izveidojies, demontējot kanālu.

45. att. Šurfs Z3. Zem durvju ailas iedziļinātā dūmkanāla posma pāreja uz pieslēgumu dūmenim.

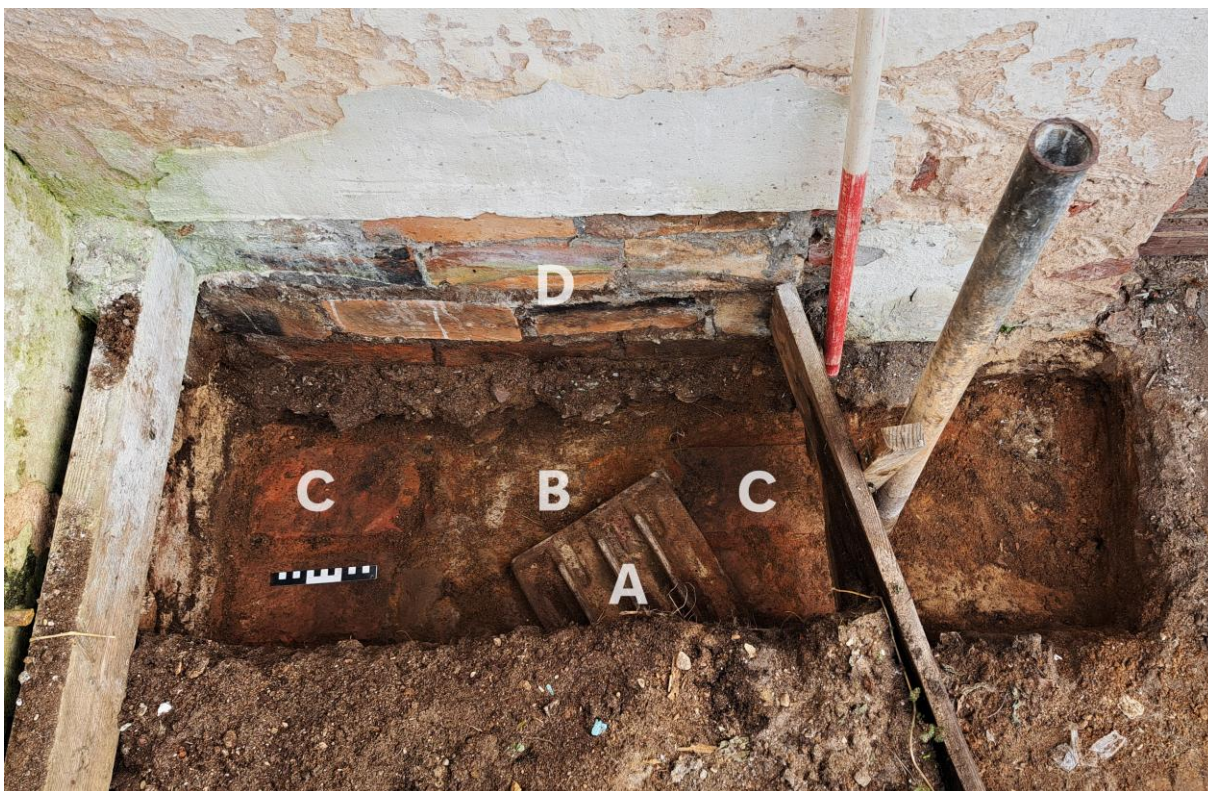
Atsegts krāsns kurtuves grīdas fragments un dūmkanāla sākumposms. Kurtuves daļā konstatējama vieta (46. att.: B), kur bijusi ievietota kurtuves reste (46. att.: A). No čuguna izgatavotie ārdi atrodas turpat līdzās savai sākotnējās iebūves vietai. Plāksne apgriezta ar apakšdaļu uz augšu (redzama trīs izvirzītu ribu rinda, kas kalpojusi, lai novērstu plāksnes deformēšanos augstā temperatūrā). Kurtuves restes platums ~25 cm; kopējo garumu nav iespējams noteikt, jo plāksnes daļa atrodas nepētītajā kultūrslāņa daļā. Kurtuves un dūmkanāla grīda mūrēta no sarkana māla ķieģeļiem (25 x 12–13 cm) māla javā. Kurtuves platums ārdi daļā ~40 cm. Dūmkanāla malās – sānu sienu mūrējums, ko veido šķērsām likti ķieģeļi (46. att.: C). Starpsienā izveidotais atvērums kurtuves iebūvei 20. gs. otrajā pusē aizmūrēts ar ķieģeļiem cementa javā (46. att.: D).

46. att. Šurfs Z4. A – kurtuves reste (ārdi); B – ārdi sākotnējā iebūves vieta; C – kurtuves/dūmkanāla sānu sienu apakšējā ķieģeļu mūrējuma kārtā; D – 20. gs. otrajā pusē aizmūrēts atvērums kurtuvei.

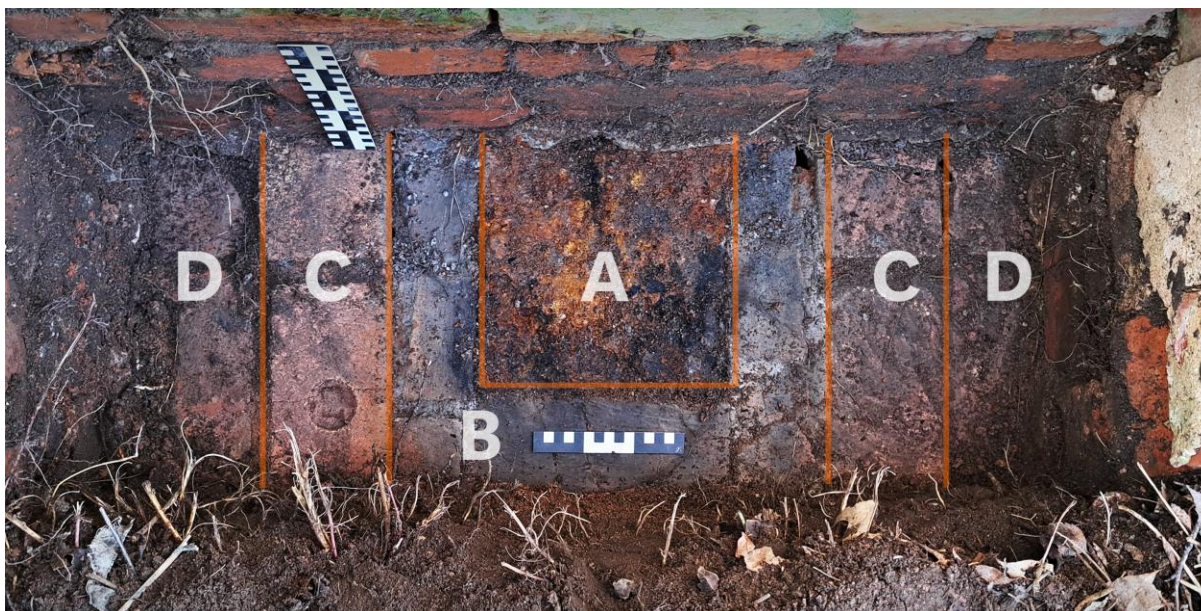
Atsegts krāsns kurtuves grīdas fragments un dūmkanāla sākumposms. Kurtuves daļā – no čuguna izgatavota kurtuves reste jeb ārdi (47. att.: A). Korozijas bojātās plāksnes platums ~25 cm; kopējais garums nav nosakāms, jo uz tās daļu nosedz 20. gs. otrajā pusē izveidots ķieģeļu mūrējums. Ārdus un dūmkanāla grīdu (47. att.: B) sedz ~1,5 cm bieza pelnu kārtā. Kurtuves un dūmkanāla grīda veidota no sarkana māla ķieģeļiem (~25 x 12 x 6 cm) māla javā. ~45 cm platās kurtuves malās no šamota ķieģeļiem (~23,5 x 11,5 x 6,5 cm) mūrēta sānu sienu "odere" (47. att.: C). Aiz tās – no sarkaniem māla ķieģeļiem (~25 x 12 x 6 cm) mūrēta kurtuves/dūmkanāla sānu siena (47. att.: D). Mūrēšanai izmantota māla java. DR pusē kurtuves/dūmkanāla siena bloķēta pret siltumnīcas garensienu; aiz otras kanāla sienas – 12 cm bieza ķieģeļu sieniņa, kas mūrēta ar kaļķa javu. Acīmredzot, tā (pirms augšējo mūrējuma kārtu demontāžas) kalpojusi kā kurtuves un dūmkanāla siena, kas vērsta pret siltumnīcas telpu.

47. att. Šurfs A1. A – kurtuves reste (korodējis čuguns); B – kurtuves/dūmkanāla daļa;  
C – no šamota ķieģeļiem mūrēta kurtuves sānu sienu "odere"; D – no sarkaniem  
māla ķieģeļiem mūrēta kurtuves sānu siena (aiz "oderes")
