Objekts: Kalnamuižas siltumnīcas

Pasūtītājs: Smiltenes novada pašvaldība  
reģ. Nr. 90009067337

# KALNAMUIŽAS SILTUMNĪCU REKONSTRUKCIJA

**ARHITEKTONISKI MĀKSLINIECISKĀ IZPĒTE  
UN ARHEOLOGISKĀ UZRAUDZĪBA**

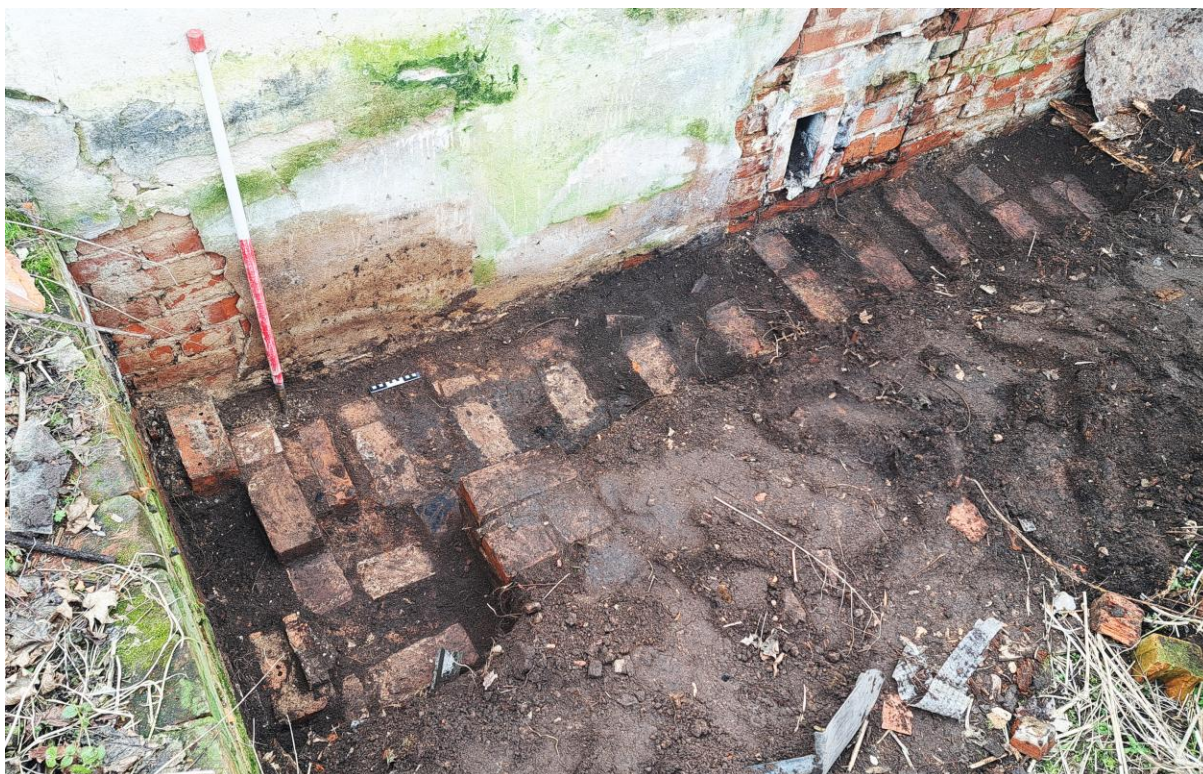
Atsegumā konstatēts, ka dūmkanāls šajā posmā ticis demontēts lielākā dziļumā nekā citās izrakumu vietās Kalnamuižas siltumnīcās. Saglabājušies zem kanāla grīdas liktie, gruntī guldītie pamatnes ķieģeļi. Uz tiem iepriekš bijusi izlikta kanāla grīdu veidojusi ķieģeļu kārtā.

48. att. Šurfs A2. Dūmkanāls pilnībā demontēts. Saglabājušies zem kanāla izliktie pamatnes ķieģeļi.
